Problemy eksploatacji podtorza kolejowego na obszarze szkód górniczych

Artykuł opisuje podstawowe problemy eksploatacji podtorza kolejowego na obszarach szkód górniczych. Obrazuje konieczność podejmowania radykalnych rozwiązań w celu zapewnienia funkcjonowania transportu kolejowego na terenach objętych szkodami górniczymi. Przedstawia także możliwości rozwiązania problemów eksploatacji linii kolejowych na obszarach szkód górniczych.

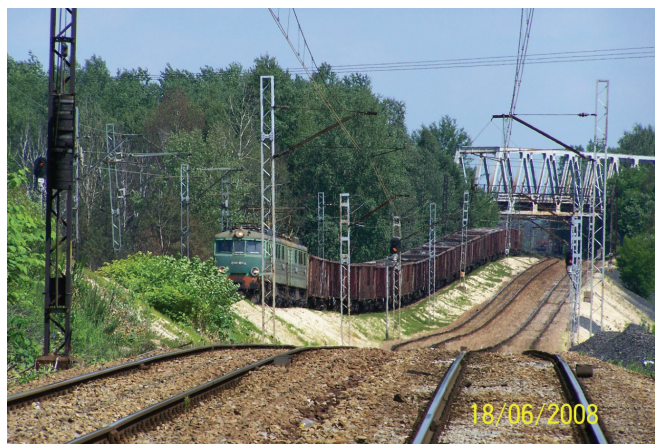
Rys. 1. Przykład deformacji ciągłej (linia nr 133 DG Ząbkowice – Kraków, podg. Dorota – Sosnowiec Maczki; szkody KWK „Kazimierz – Juliusz”) [fot W. Bała]

Najczęściej występujące deformacje ciągłe to tzw. górnicze niecki obniżeniowe, których zasięg często wykracza daleko poza front robót eksploatacyjnych w kopalni. Przykład falistego obniżenia terenu pokazano na rysunku 1.

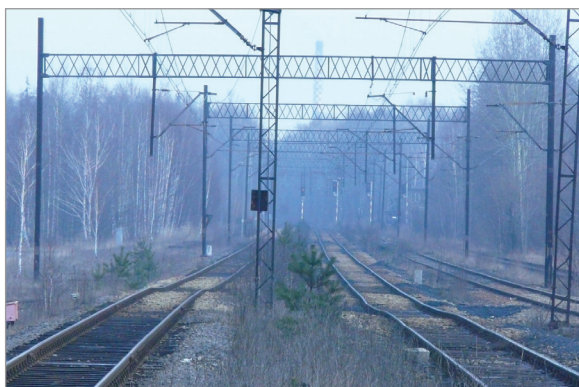
Rys. 2. Przykład deformacji nieciągłej (linia nr 149 stacja Knurów Szczygłowice; deformacje nieciągłe KWK „Szczygłowice”) [fot. W. Bała]

Drugi typ odkształceń, czyli deformacje nieciągłe występują w postaci lokalnych obniżen terenu (zapadlisk) lub liniowych uskoków i szczelin, co również powoduje skokowe deformacje nawierzchni kolejowej (rys. 2).

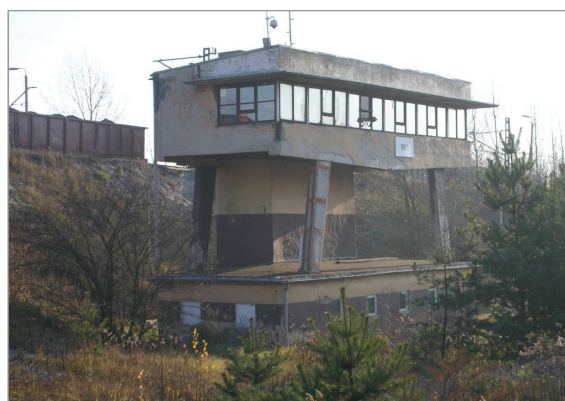
Rys. 3. Nastawnia na linii nr 131 Chorzów Batory – Tczew, st. Bytom Karb; szkody KWK „Bobrek-Centrum” [fot. W. Bała]

Najgorsze skutki eksploatacji węgla powstają wskutek wydobywania na zawal. Po wydobywym węglu pozostaje przestrzeń, która z upływem czasu zapada się, co wywołuje również osiadanie gruntu na powierzchni. Z biegiem lat powierzchnia terenu może się obniżyć nawet o kilkanaście metrów. Przykład obniżenia się budynku nastawni w stosunku do wersji tuż po zabudowie pokazano na rysunku 3.

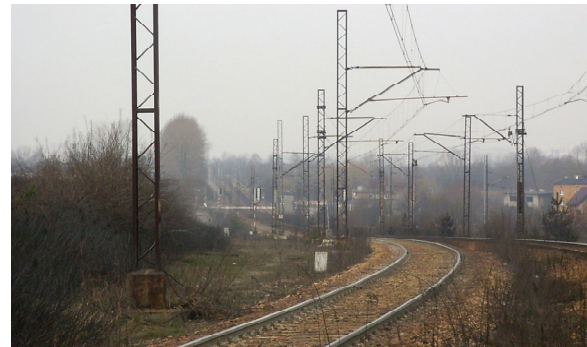
Rys. 4. Przykład zmian profilu podłużnego linii (linia nr 141 podg. Radoszowy – Ruda Kochłowice; szkody górnicze KWK „Halemba – Wirek”) [fot W. Bała]

Na skutek górniczych obniżen terenu zmieniają się parametry profilu podłużnego linii kolejowych. W niektórych przypadkach pochylenia miarodajne są kilkakrotnie przekroczone (na przykład na pierwszorzędnej linii nr 141, szlak podg. Radoszowy – Ruda Kochłowice pochylenie 6‰ jest przekroczone prawie pięciokrotnie). Przykład zmiany pochylenia linii kolejowej pokazano na rysunku 4.

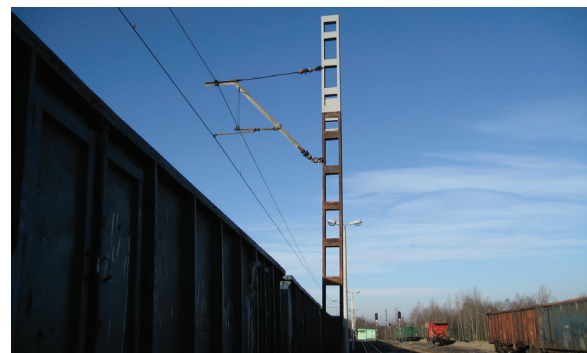
Rys. 5. Konieczność podniesienia sieci trakcyjnej przez wydłużenie (nadspawanie) konstrukcji wsporczych [fot. P. Gondek]

Niekorzystne wpływy pracy górotworu powodują zmiany nośności i stateczności podłoża gruntowego i podtorza na obszarach szkód górniczych. Pojawiają się również zmiany dotyczące mikrogeometrii toru w postaci przekroczonych dopuszczalnych wartości nierówności pionowych i poziomych, szerokości toru, przechyłki oraz wichrowatości. Problemem staje się utrzymanie właściwej wielkości luzów szynowych oraz pogarszający się stan podkładów i przytwierdzeń szynowych. Wskutek zmian pochylen spowodowanych ruchami terenu odkształcają się i ulegają uszkodzeniom obiekty inżynierskie takie, jak: przepusty, wiadukty, mosty, budynki oraz urządzenia trakcyjne. W tych obiektach ulegają przesunięciu konstrukcje nośne; przechylają się filary i przyczółki mostów, a także obniżają konstrukcje wsporcze sieci trakcyjnej (rys. 5), często powstają pęknięcia obiektów kubaturowych (rys. 6).

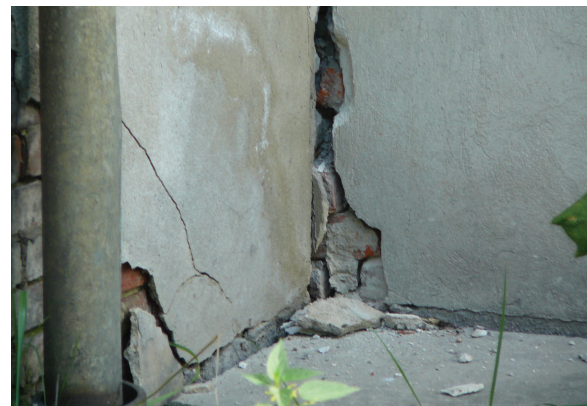
Rys. 6. Pęknięcia elementów konstrukcyjnych ścian nośnych (linia nr 149 stacja Knurów Szczygłowice, budynek nast. KN1; szkody KWK „Szczygłowice”) [fot W. Bała]

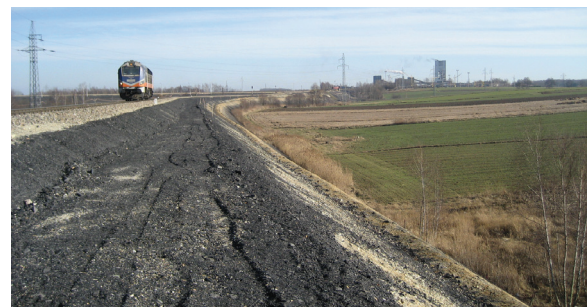
Rys. 7. Coraz większa zajętość terenu (konieczność wykupu gruntów) na skutek ciągłego osiadania nasypu i konieczność podnoszenia niwelety toru [fot. P. Gondek]

Zjawiskiem nieuchronnie związanym z deformacją terenu na obszarach czynnej eksploatacji górniczej jest zmiana stosunków wodnych. Nawodniony teren lub powstałe w obrębie linii kolejowej powierzchniowe zbiorniki wodne są przyczyną zawilgocenia podtorza, a więc zagrożenia jego stateczności oraz nośności. Wiąże się to z koniecznością zabezpieczenia korpusu nasypu od infiltracji wody przez zabudowę elementów zaporowych. W konsekwencji niejednokrotnie powoduje to potrzebę wyjścia poza teren kolejowy, a tym samym konieczność wykupu gruntów przyległych. Przykład poszerzania wzmocnianego nasypu i jego zalegania na coraz szerszym pasie gruntu pokazano na rysunku 7. Wszystkie procedury związane z wykupem gruntów wydłużają czas naprawy powstałych szkód.

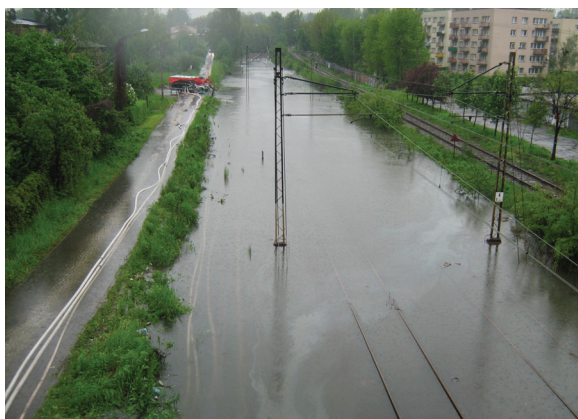
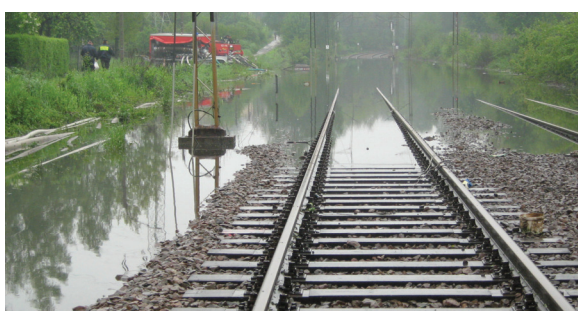
Rys. 8. Zalewisko w obszarze niecki obniżeniowej – powódź 2010 r. (linia nr 139 szlak Katowice Brynów – Katowice Ligota) [fot W. Bała]

Uciążliwe sytuacje powodują powodzie. Przykładem jest zalewisko na odcinku linii magistralnej nr 139 pomiędzy podg. Brynów i stacją Katowice Ligota. W miejscu występowania niecki obniżeniowej, lustro wody przewyższało główkę szyny na wysokość do 60 cm. Skutkowało to wyłączeniem odcinka linii z ruchu przez dłuższy czas (rys. 8).

Roboty związane z rektyfikacją niwelety torów i udrożnieniem rowów bocznych wykonano na zlecenie KWK „Wujek”. Wykonanie pełnego zakresu robót związanych z prawidłowym odprowadzeniem wód z rowów bocznych przy torach nr 1 i 2 na odcinku od posterunku odgałęźnego Brynów do przejścia dla pieszych w km 4,655 było priorytetem, ponieważ w wyniku zakończonej eksploatacji górniczej w pokładzie „504” wytworzyła się kolejna niecka obniżeniowa w km 4,200–4,400, skutkująca brakiem właściwego pochylenia rowów bocznych (powstałe pochylenie odwrotne do zaprojektowanego spadku). Skutkowało to okresowym podnoszeniem się lustra wody na wysokość ław torowiska, a tym samym ponownym podtapianiem podtorza kolejowego.

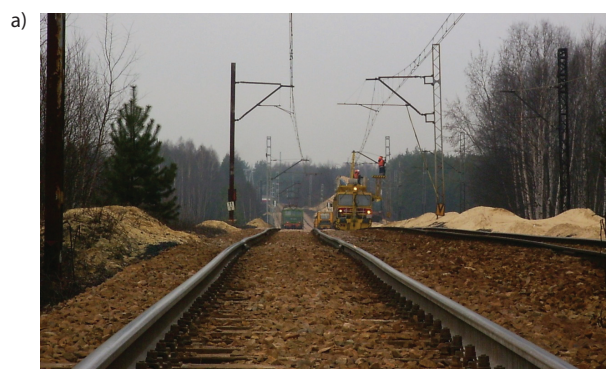
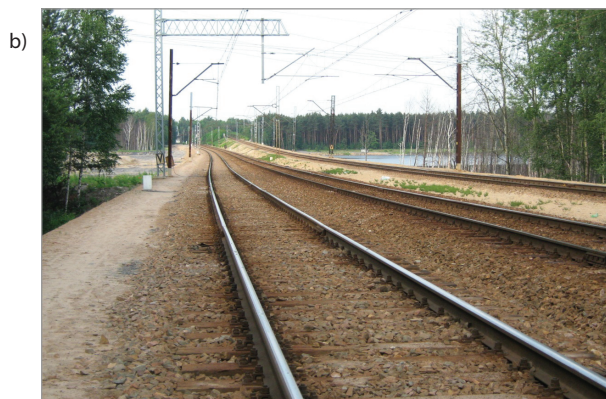
Rys. 9. Szkody górnicze KWK „Kazimierz – Juliusz”: a) linia nr 133 Dąbrowa Górnicza – Kraków, szlak podg. Dorota – Sosnowiec Maczki przed rektyfikacją niwelety torów; b) linia nr 180 szlak podg. Dorota – Mysłowice Brzezinka po rektyfikacji niwelety torów [fot W. Bała]

W myśl obowiązującej ustawy z dnia 9 czerwca 2011 r. Dz.U. nr 163 poz. 981 „Prawo geologiczne i górnicze”, do usunięcia skutków powstałych szkód górniczych jest zobowiązany przedsiębiorca, który w chwili ujawnienia się szkody ma uprawnienia do prowadzenia działalności wydobywczej w granicach obszaru górniczego. Usuwanie powstałych szkód w infrastrukturze kolejowej polega na przywróceniu stanu poprzedniego, czyli z okresu przed eksploatacją. Przykłady takich robót zamieszczono na rysunkach 9, 10 i 11.

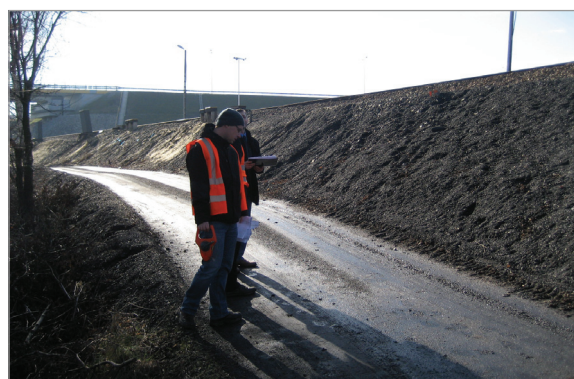
Rys. 10. Przykład stopniowej reprofiliacji nasypu kolejowego (posterunek odgałęźny Bzie Las na linii kolejowej nr 24 Bzie Las – Pniówek) [fot. P. Gondek]

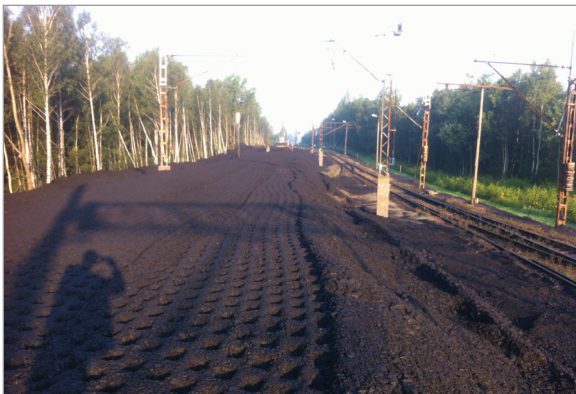
Rys. 11. Reprofilacja podtorza kolejowego w torze stacyjnym stacji Pawłowice Górnicze [fot. P. Gonddek]
